Planta: El Aguila

ZONA PV: PV01

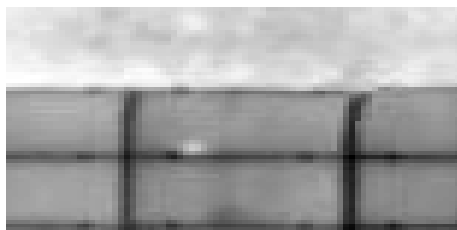
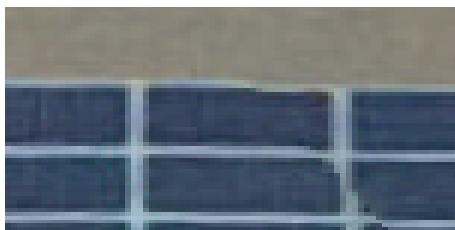
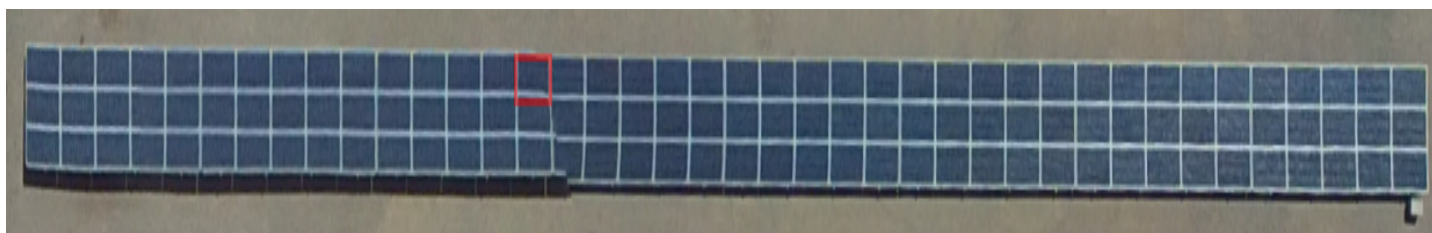
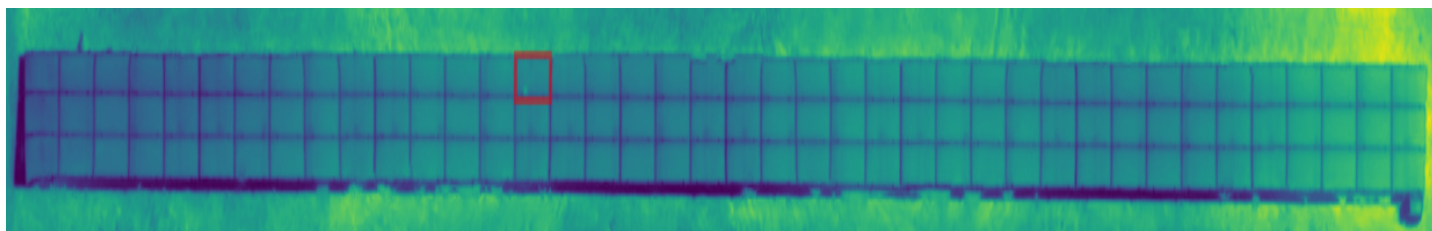
ID PANEL: 46\_15

Tipo: 1.Una celda afectada

Severidad: Media

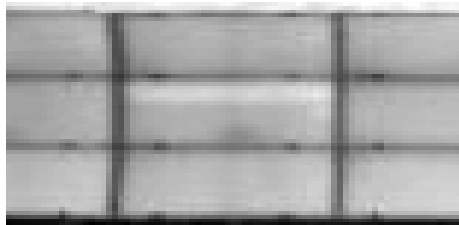
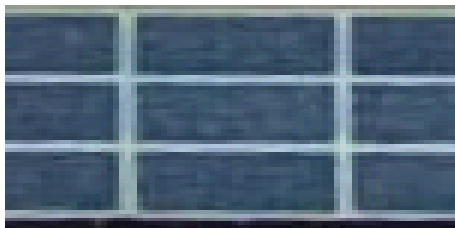
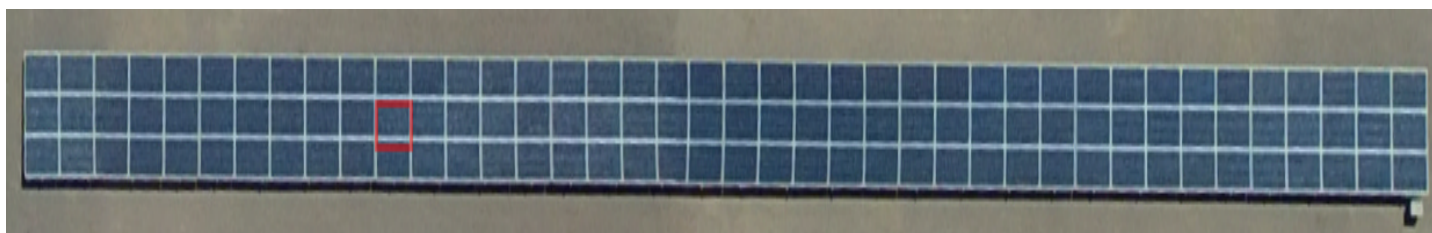
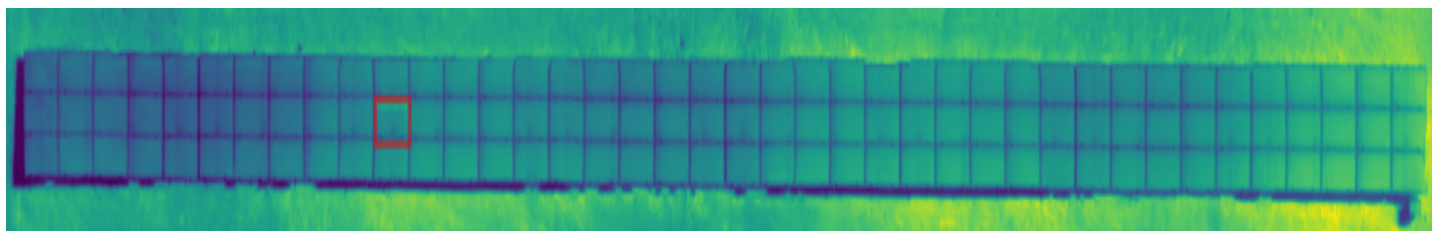
ID PANEL: 54\_51

Tipo: 4.Falla diodo(s)

Severidad: High

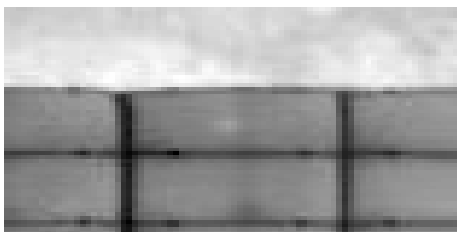
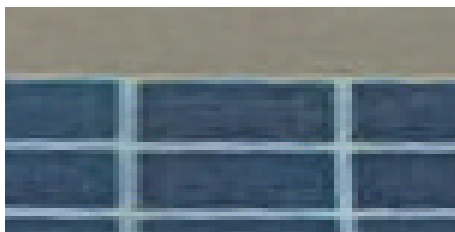
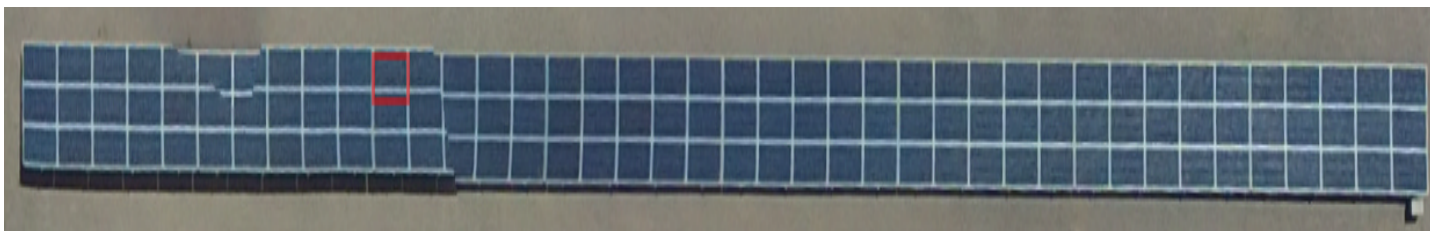
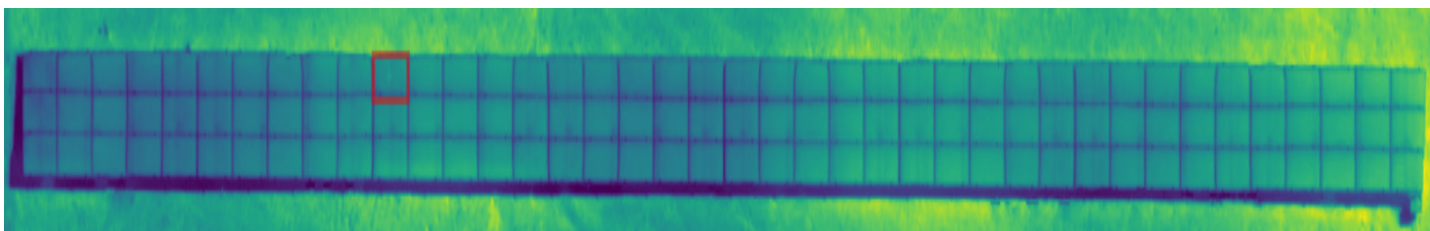
ID PANEL: 62\_11

Tipo: 1.Una celda afectada

Severidad: Low

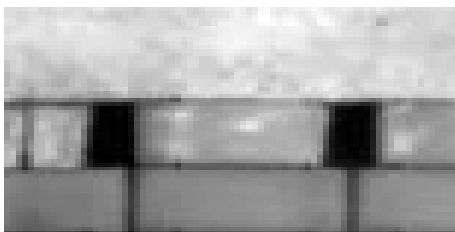
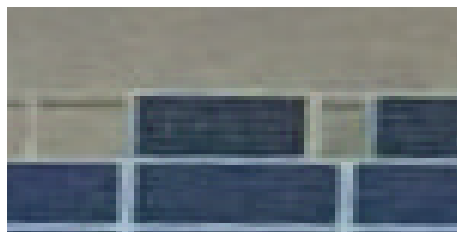
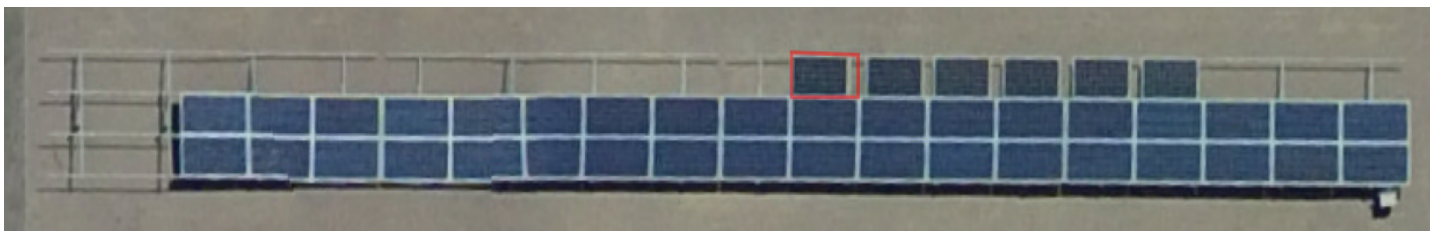
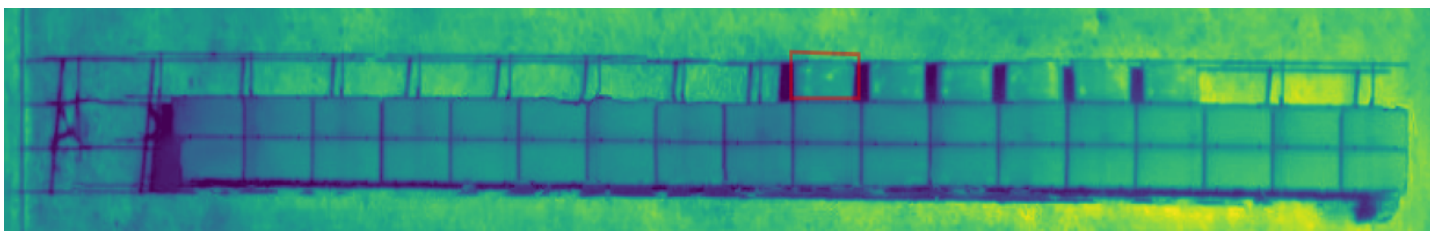
ID PANEL: 82\_12

Tipo: 2.2 a 5 celdas afect.

Severidad: High

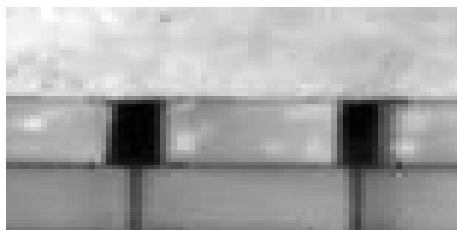
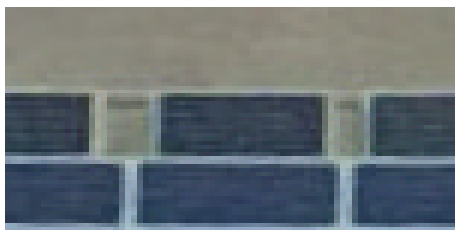
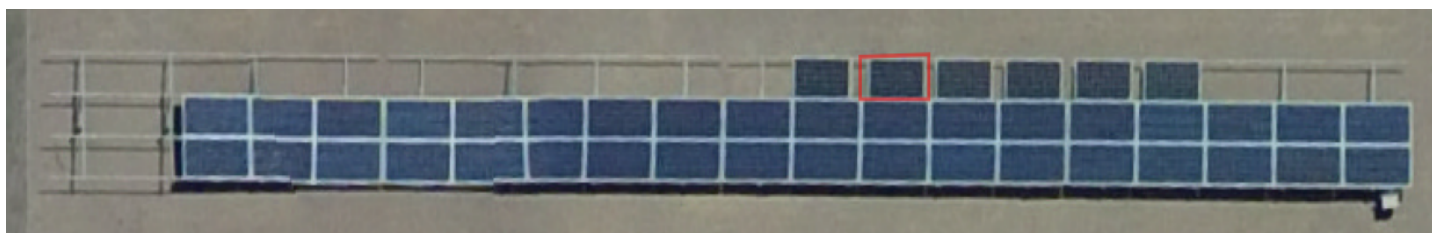
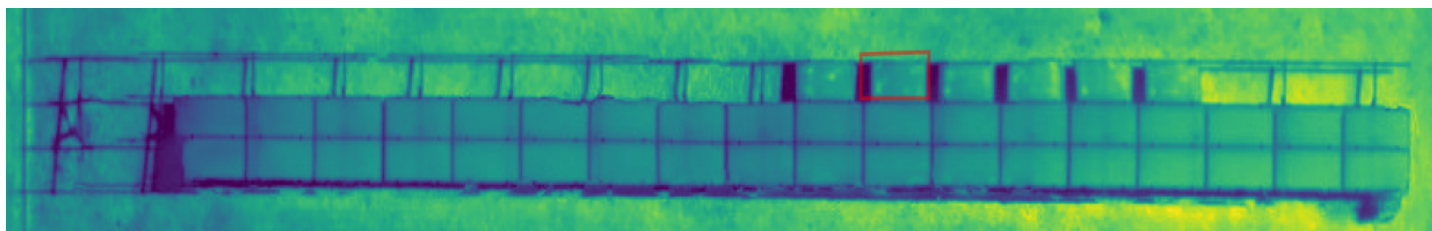
ID PANEL: 82\_13

Tipo: 2.2 a 5 celdas afect.

Severidad: High

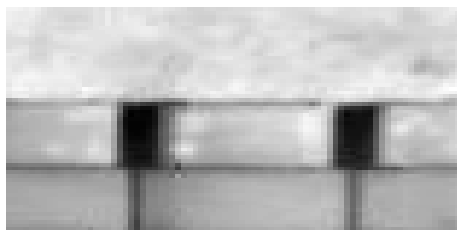
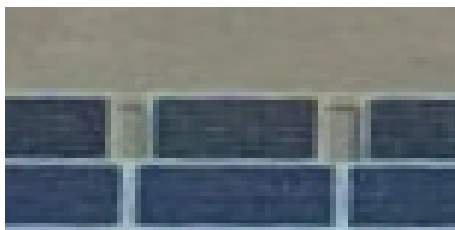
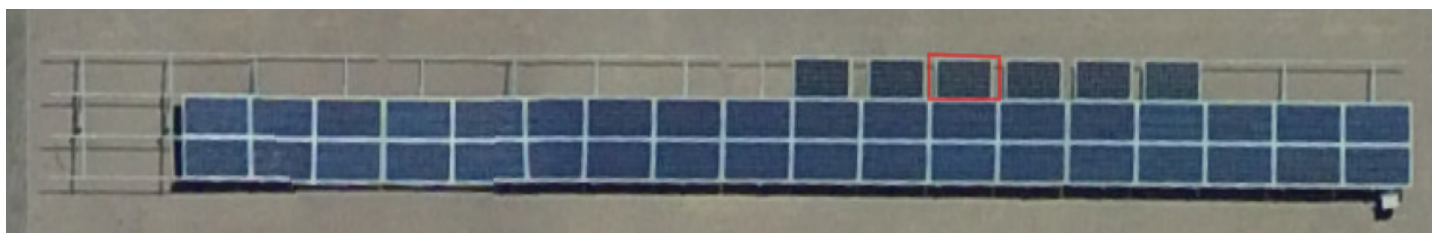
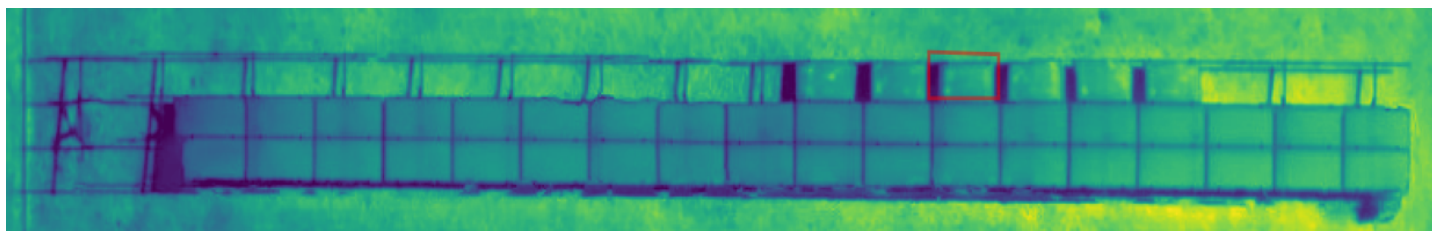
ID PANEL: 82\_14

Tipo: 2.2 a 5 celdas afect.

Severidad: High

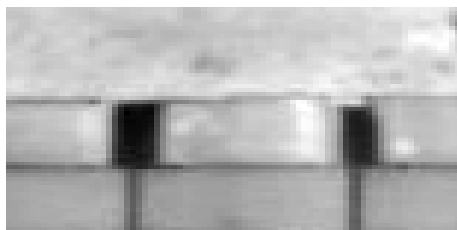
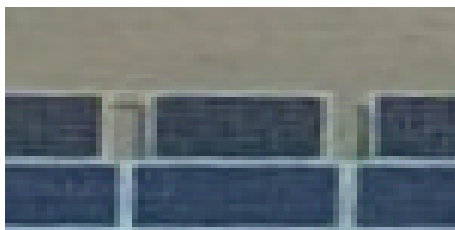
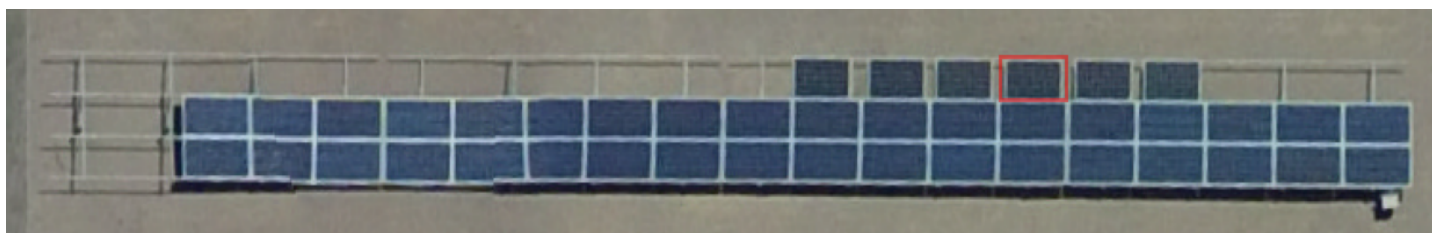
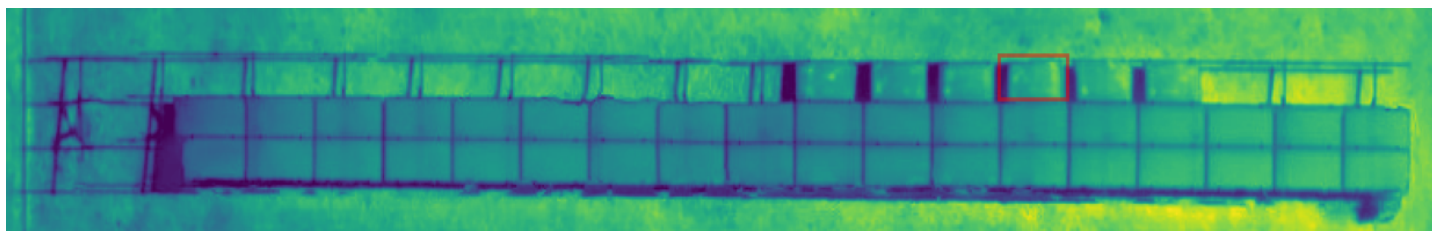
ID PANEL: 82\_15

Tipo: 2.2 a 5 celdas afect.

Severidad: High

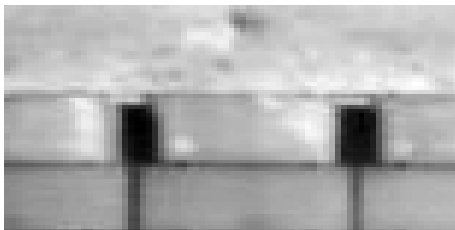
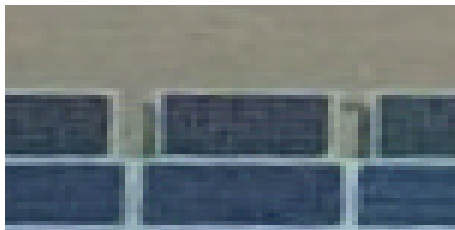
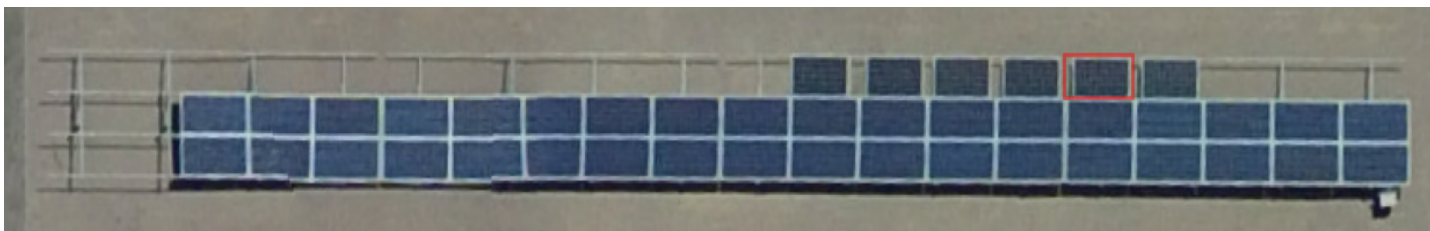
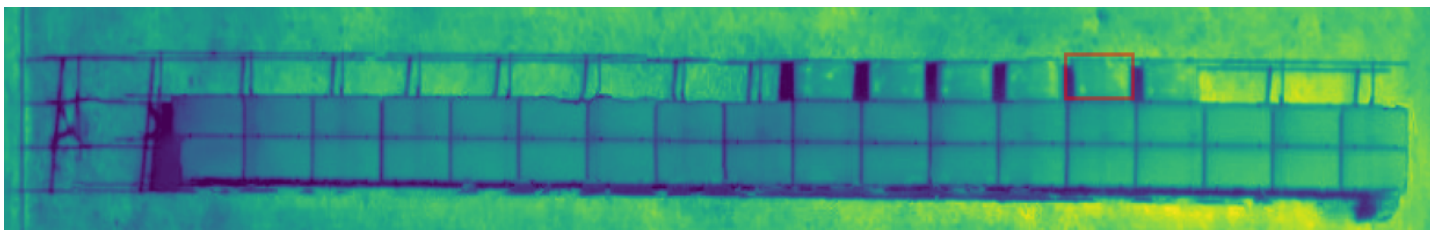
ID PANEL: 82\_16

Tipo: 2.2 a 5 celdas afect.

Severidad: High

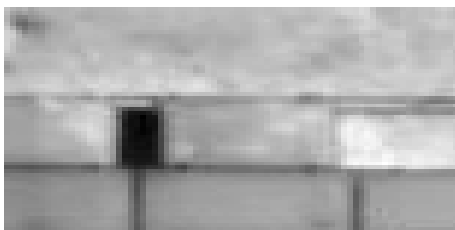
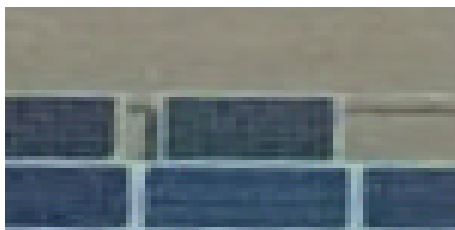
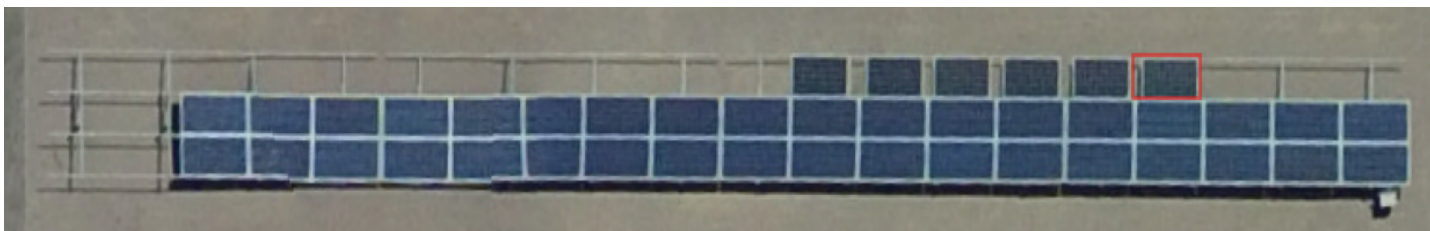
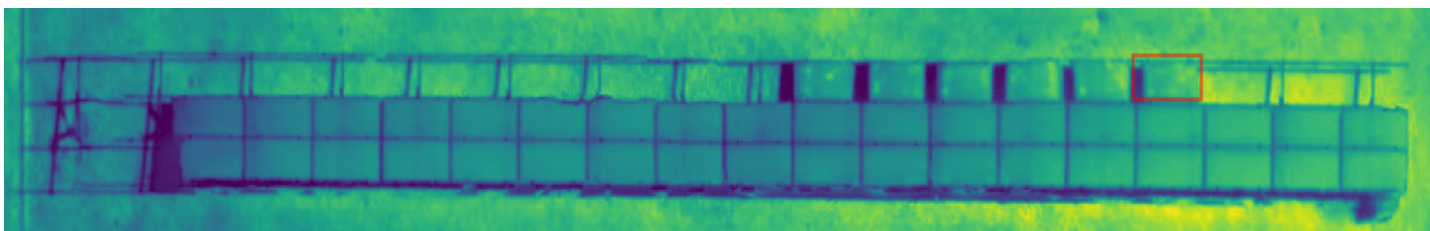
ID PANEL: 82\_17

Tipo: 2.2 a 5 celdas afect.

Severidad: High

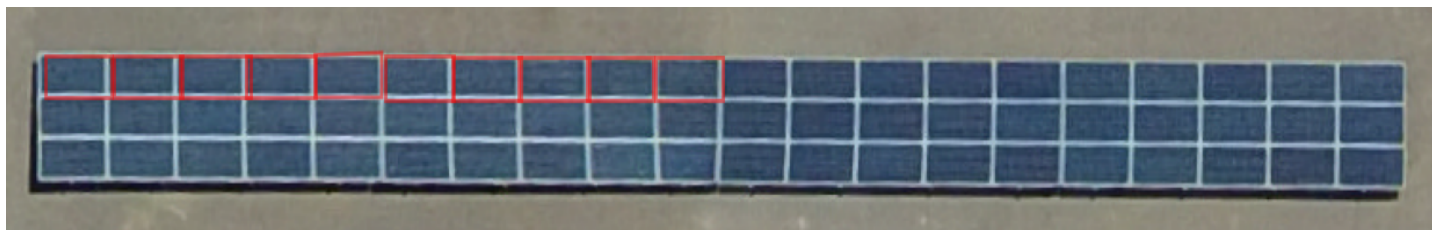
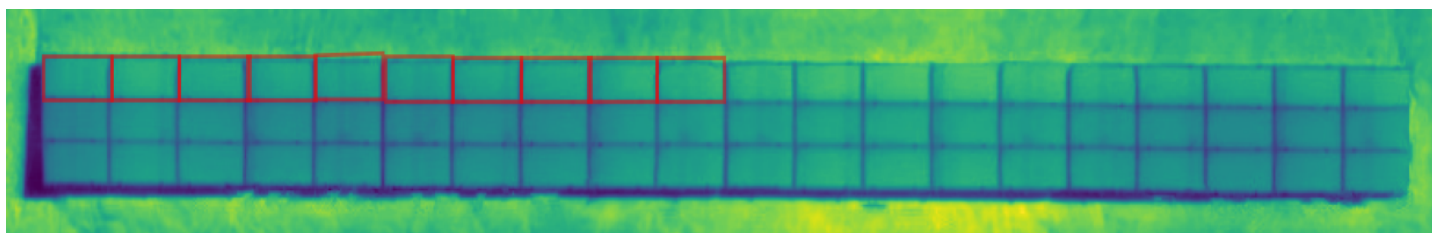
Tipo: 5.Panel Desconect

Severidad: Media

ID PANEL: 16\_1, 16\_2, 16\_3, 16\_4, 16\_5, 16\_6, 16\_7, 16\_8, 16\_9, 16\_10,

16\_11, 16\_12, 16\_13, 16\_14, 16\_15, 16\_16, 16\_17, 16\_18, 16\_19, 16\_20

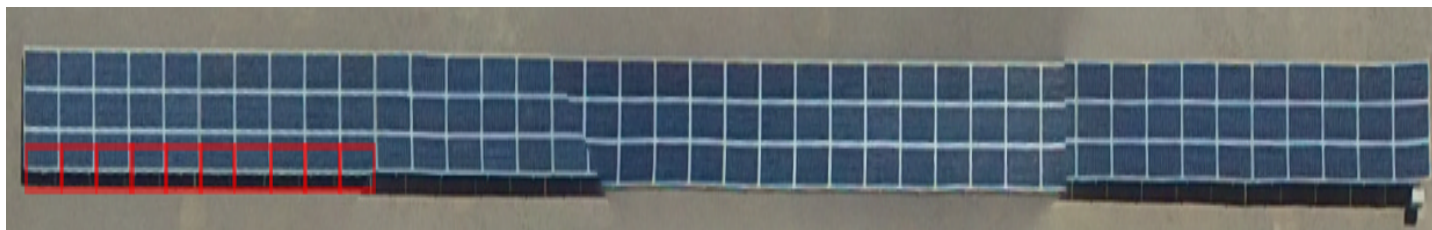
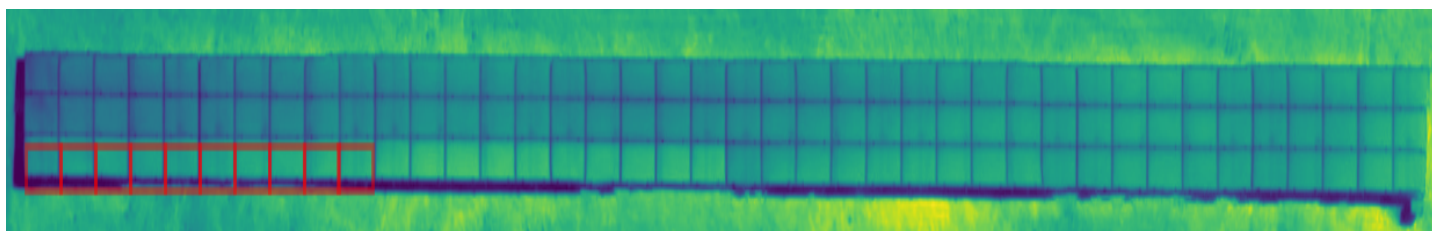
Tipo: 5.Panel Desconect

Severidad: Media

ID PANEL: 66\_81, 66\_82, 66\_83, 66\_84, 66\_85, 66\_86, 66\_87, 66\_88, 66\_89,

66\_90, 66\_91, 66\_92, 66\_93, 66\_94, 66\_95, 66\_96, 66\_97, 66\_98, 66\_99,

66\_100
